## ГЕОЭКОЛОГИЧЕСКИЕ ПРОБЛЕМЫ ОБЪЕКТОВ ИНЖЕНЕРНОЙ ЗАЩИТЫ ИМЕРЕТИНСКОЙ НИЗМЕННОСТИ (СОЧИ)

**Бакалов А.Ю.**

## GEOECOLOGICAL PROBLEMS OF ENGINEERING PROTECTION FACILITIES OF THE IMERETI LOWLAND (SOCHI)

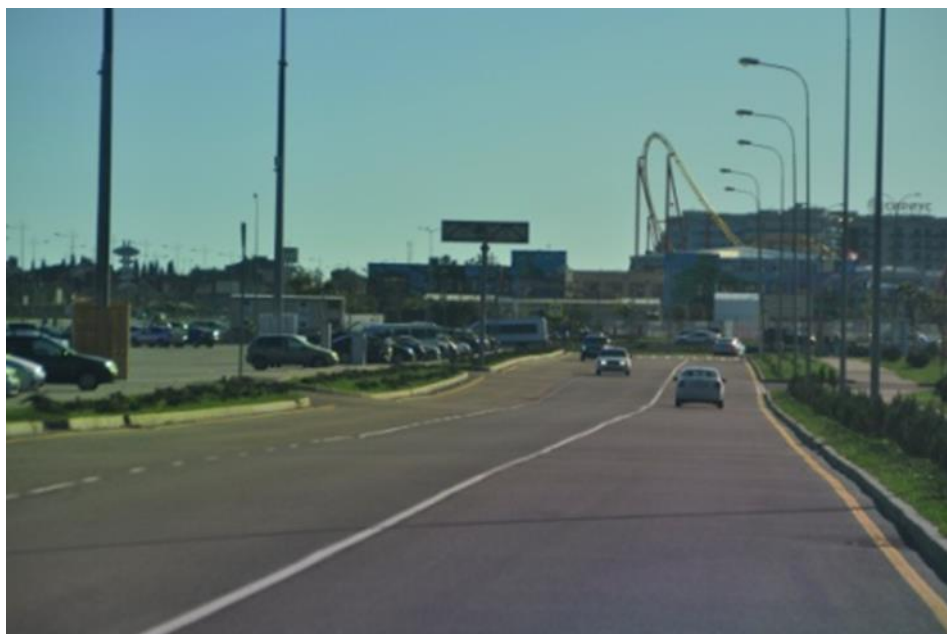
**Рисунок 1.** Видно существенное (до 1,2 м) плавное оседание дорожного полотна в результате остаточной консолидации грунтов основания.
